Evaluation of the impact and fire damage of a highway bridge

Valutazione del danno da impatto e da incendio su un sovrappasso autostradale

A. Belleri¹, N. Bettini², R. Felicetti³

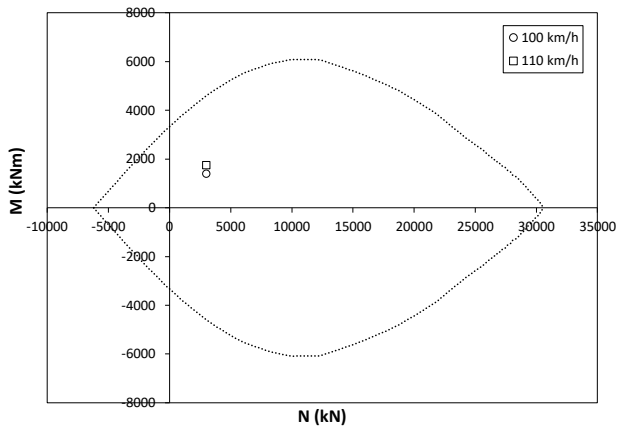
Sulla base delle caratteristiche sezionali dedotte dagli elaborati grafici, sono stati valutati i domini M-N di pressoflessione retta per il pilastro del cavalcavia colpito dall'autobus al variare delle quote e confrontati con le sollecitazioni ottenute applicando la forza di impatto sul modello a elementi finiti (esempio riportato in Figura 9). Per tutti i punti, le coppie di sollecitazione M-N sono lontane dalla frontiera del dominio, per cui non si evidenziano problematiche di resistenza a pressoflessione.

Figure 9. M-N capacity vs demand comparison of the column hit by the coach (ground level) / Verifica M-N pila a quota piano campagna.

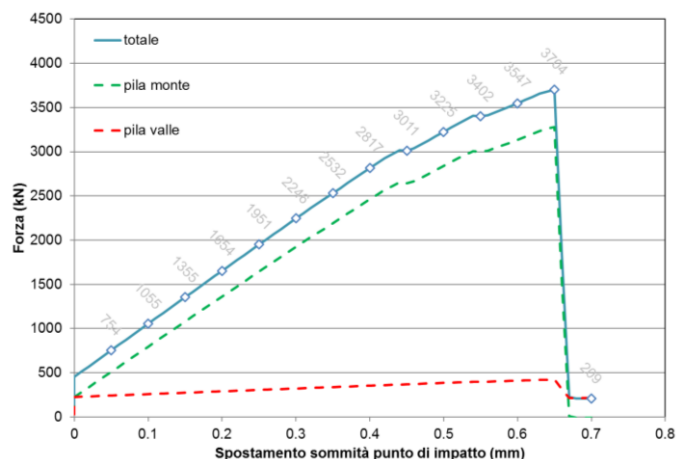
Figure 11. Lateral resistance of the portal / Resistenza laterale del portale.

del punto di applicazione del carico. Il comportamento è elasto-fragile, con massima resistenza a carico laterale pari a circa 3.7MN. La modellazione in controllo di forza, con applicazione contestuale di un primo carico alla quota dell'avantreno e di un secondo carico (pari al 40%) alla quota del pianale fornisce una resistenza di circa 3.6MN.

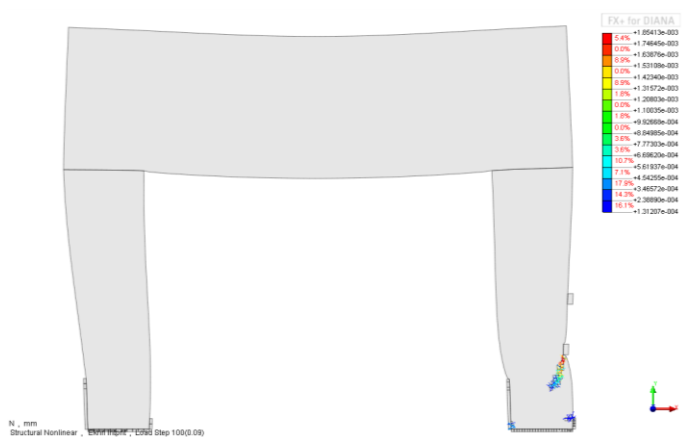
La crisi fragile è legata al collasso del puntone di calcestruzzo che connette la fondazione e l'avantreno della pila di monte. La fessurazione comincia a manifestarsi per un carico complessivo di circa 3.0MN (Figura 12), e il puntone si isola per un carico di circa 3.4MN (Figura 13), quindi poco prima del collasso. Dal confronto con i valori massimi del carico prodotti dall'impatto emerge che anche nell'ipotesi di velocità maggiore (110km/h) non si raggiunge il limite di fessurazione. Le osservazioni visive sul campo confermano l'assenza di quadri fessurativi riconducibili a questo meccanismo di rottura. Le analisi mostrano inoltre che armature lavorano a tassi di sforzo ridotti fino al collasso (intorno a 200MPa) per cui è improbabile che siano state danneggiate dall'impatto.

Figure 12. Crack pattern at a lateral load of 3.0MN / Quadro fessurativo associato al carico laterale di 3.0MN.

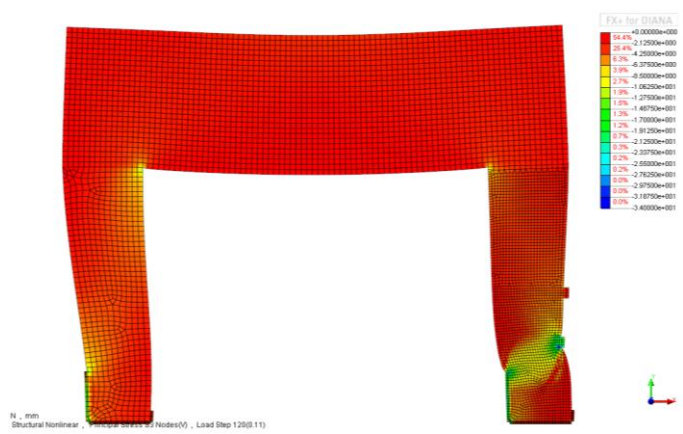
Figure 13. Minimum principal stress (compression) at a lateral load of 3.4MN / Sforzi principali minimi (compressione) associati a carico laterale di 3.4MN.

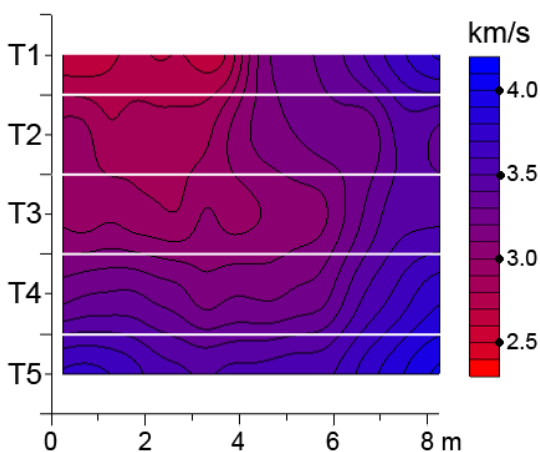
La battitura ha evidenziato estesi distacchi del coprifermo nell'architrave e nei pilastri, con fenomeni di spacco superficiale nel pilastro contro cui è avvenuto l'impatto. Nelle travi a cassone il fenomeno è risultato meno evidente, anche grazie alla presenza nelle prescrizioni di progetto di fibre polipropilene con funzione anti-ritiro, che hanno ridotto la pressione del vapore nei pori della matrice cementizia. Le indagini ultrasoniche indirette, integrate da misure più avanzate con onde di taglio (Bellanova et Al. 2017), hanno permesso di tracciare una mappa del danneggiamento superficiale, con particolare riferimento all'intradosso delle travi (Figura 15).

Figure 15. Contour map of ultrasonic pulse velocity at the intrados of the 5 box beams / Mappa della velocità degli impulsi ultrasonici all'intradosso delle 5 travi a cassone.

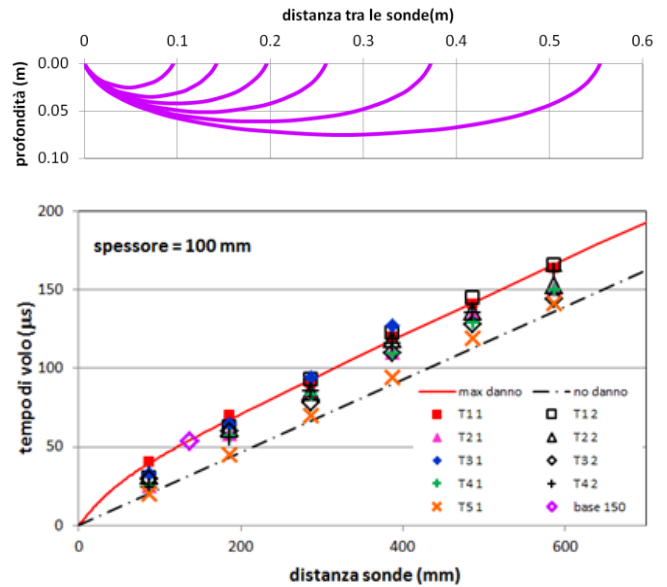
Figure 16. Sub-surface trajectories of ultrasonic pulse refraction and related X-T curve / Traiettorie di rifrazione degli impulsi ultrasonici e curva X-T corrispondente.

Un'analisi di maggior dettaglio della profondità del danneggiamento è stata resa possibile dalle prove di rifrazione degli impulsi ultrasonici, dal momento che al crescere della distanza tra le sonde vengono indagati strati sempre più profondi del materiale. Al fine di interpretare i risultati sperimentali, dal profilo delle velocità indicato in Figura 14b sono state calcolate numericamente le traiettorie e i tempi di propagazione degli impulsi (Figura 16). La curva distanza-tempo (X-T) così ottenuta è in ottimo accordo con le misure sperimentali ottenute nelle travi più danneggiate (T1, T2 e T3), il che permette di validare lo scenario di incendio ipotizzato. Anche le misure di profondità di dissociazione della Portlandite (15mm massimo) appaiono coerenti con il profilo termico ipotizzato (punto a 450°C in Figura 14b).

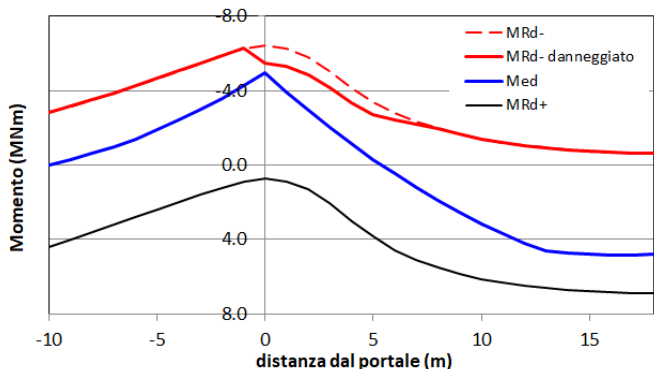
Sulla base dello scenario di incendio così validato è già possibile concludere che lo spessore di calcestruzzo danneggiato è relativamente sottile ($T > 300^\circ\text{C}$ fino a 30mm), in virtù della breve durata dell'incendio. Tale spessore ha un'influenza trascurabile se rapportato alle sezioni massive dei pilastri e dell'architrave. Più significativa è la severità per la sezione delle travi a cassone, a causa del ridotto spessore della tavola inferiore (0.10m). Ipotizzando a favore di sicurezza la totale rimozione di uno strato di 30mm dal fondo e da un lato della sezione della trave (condizione di esposizione della trave di bordo) è possibile valutare la massima riduzione della capacità portante nella zona di appoggio (Figura 17).

Figure 17. Residual design bending resistance of the most damaged beam vs design bending moment M_{ed} / Capacità portante residua di progetto della trave più danneggiata e confronto col momento sollecitante di progetto M_{ed} .

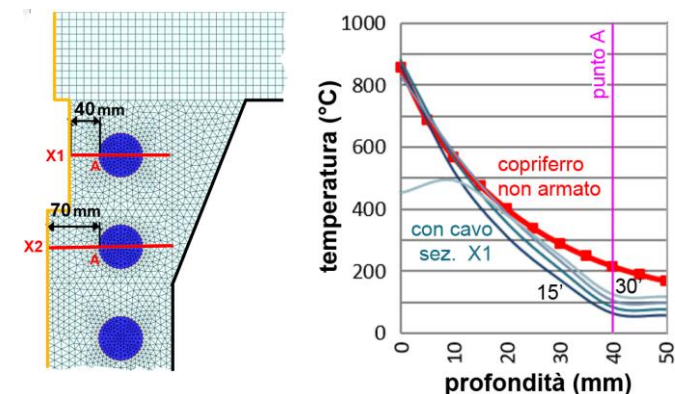
Sono state svolte anche analisi termiche 2D di maggior dettaglio, con particolare riguardo per i tre cavi di post-tensione presenti nel fianco esposto della prima trave (Figura 18). Si osserva che, grazie all'elevato coprifermo ($\geq 40\text{mm}$) e al ponte termico indotto dai cavi stessi, la temperatura massima raggiunta dai trefoli supera di poco i 100°C , il che può far ritenere trascurabile la perdita di precompressione-

Figure 18. Temperature profile across the cover of the most exposed post-tensioning cable / Profilo termico nel copriferro del cavo più esposto al fuoco.

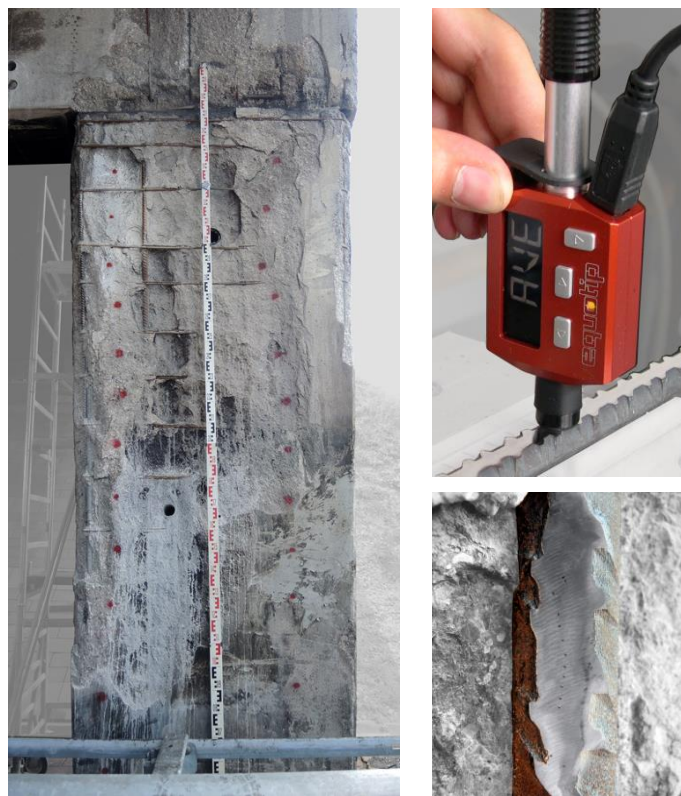
ne e praticamente nulla la perdita di resistenza dei cavi. Per quanto riguarda l'armatura ordinaria, la zona più esposta è la parte superiore del pilastro contro cui è avvenuto l'impatto, che è stata oggetto di un esteso spacco superficiale, mettendo a nudo le barre più esterne (Figura 19). Il confronto in termini di durezza dinamica (metodo Leeb) con una barra non esposta ha mostrato una riduzione del 4%, corrispondente ad un calo circa doppio della resistenza allo snervamento (Felicetti & Gambarova 2013). Anche in questo caso il danno può essere considerato trascurabile in considerazione del numero di barre più interne che costituiscono l'armatura del pilastro.

Figure 19. Surface spalling on one column and dynamic hardness tests on exposed rebars / Spacco superficiale su un pilastro e prove di durezza dinamica sulle barre esposte.

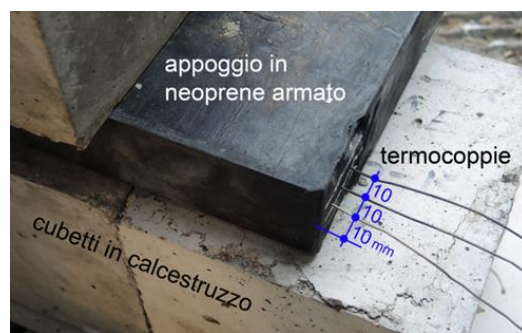
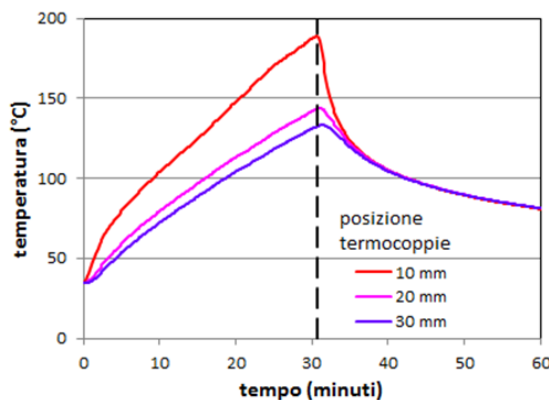
Un ultimo aspetto che è stato oggetto di studio riguarda la valutazione del danno subito dai cuscini di appoggio in neoprene armato, posti tra l'architrave e l'intradosso delle travi a cassone. L'ispezione visiva ha mostrato una carbonizzazione molto superficiale dell'elastomero (circa 2mm), al di sotto della quale è stata conservata l'elasticità originaria. Non essendo disponibili dati di letteratura sulla diffusione del calore in questo tipo di materiale, è stata svolta una prova di laboratorio posizionando un elemento identico tra cubetti di calcestruzzo (Figura 20) ed esponendone un lato ad una piastra radiante a 800°C per 30 minuti. Come prevedibile, tale condizione è risultata più severa del caso reale, con una profondità della carbonizzazione circa doppia. Ciò nonostante,

grazie al potere isolante dello strato carbonizzato e ai ponti termici, non si è osservata una penetrazione significativa del calore e solo un primo strato di circa 7mm ha raggiunto temperature tali da portare alla decomposizione dei plastificanti (220-260°C, Caballero et al. 2005). Si può quindi concludere che non sia necessaria la sostituzione dei cuscini d'appoggio.

Figure 20. Heating test on a reinforced elastomeric bearing pad / Prova di riscaldamento su un cuscinetto di appoggio in neoprene armato.
