RINFORZO DI NODI TRAVE-PILASTRO CON INCAMICIATURA IN CALCESTRUZZO FIBRO-RINFORZATO AD ELEVATE PRESTAZIONI

Consuelo Beschi¹, Alberto Meda², Paolo Riva³, Francesca Simonelli⁴

In questa memoria è presentata una tecnica innovativa per il rinforzo di strutture in c.a. esistenti, basata sull'applicazione di una camicia in calcestruzzo fibrorinforzato ad elevate prestazioni. Scopo della ricerca è lo studio dell'efficacia di questa tecnica per l'adeguamento sismico. Sono presentati i risultati di una prova sperimentale su un nodo trave-pilastro in scala reale: il campione è stato sottoposto, in una prima fase, ai carichi statici di esercizio e successivamente ad azioni cicliche di ampiezza crescente fino a collasso. La prova ha dimostrato che, con l'applicazione di una camicia in HPFRC, è possibile incrementare significativamente la capacità flessionale del pilastro e la resistenza del nodo trave-pilastro, raggiungendo inoltre un adeguato livello di duttilità.

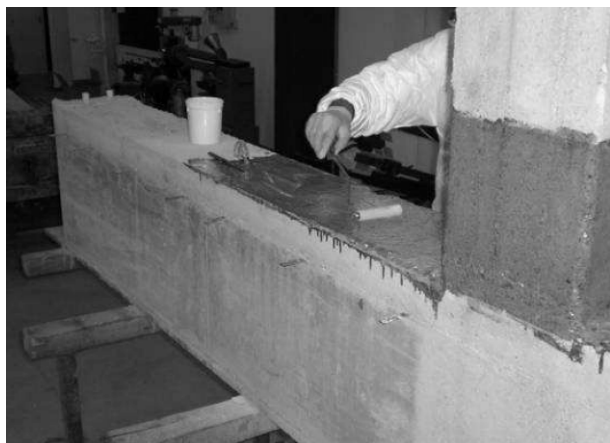
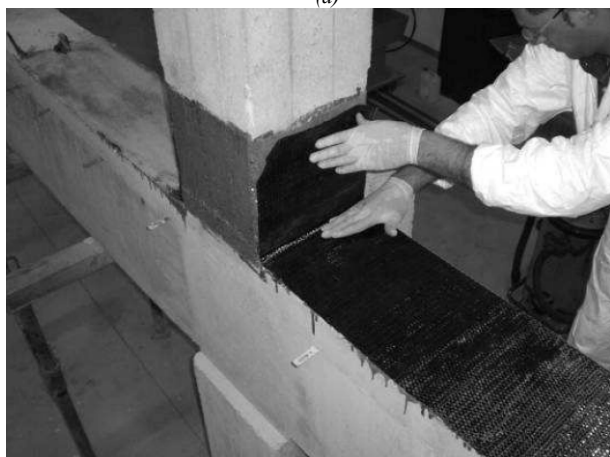
Figura 2 – Preparazione del campione: (a) Stesura dell'adesivo sulla superficie di estradosso delle travi; (b) Applicazione dell'FRP

Le caratteristiche dei materiali sono riportate in Tabella 1. Una volta eseguito il getto degli elementi, si è proceduto, dopo 14 giorni di maturazione, alla sabbiatura delle superfici del campione, al fine di garantire l'aderenza tra il calcestruzzo originario e il getto del rinforzo. Per quanto riguarda le travi, prima dell'applicazione delle strisce in FRP, è stata effettuata la rasatura delle superfici all'estradosso e la stesura dell'adesivo. Le strisce in FRP sono state piegate a 90° e incollate per circa 15 cm al pilastro, così da essere inglobate nel successivo getto della camicia in HPFRC (Figg. 2a,b).

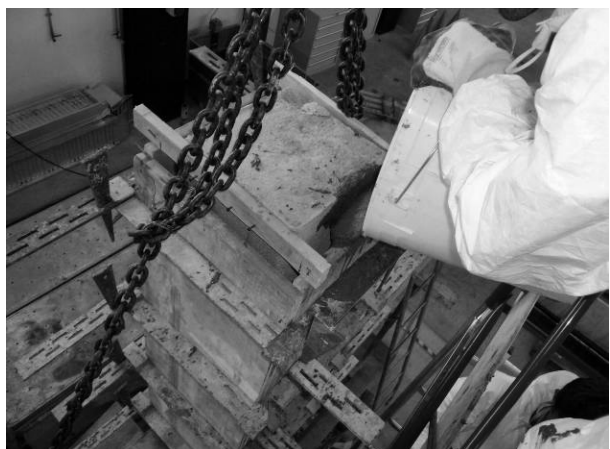
Figura 3 – Getto della camicia in HPFRC

Il getto della camicia, di spessore pari a 40 mm, è stato realizzato utilizzando un calcestruzzo fibrorinforzato ad elevate prestazioni autocompattante, avente le caratteristiche meccaniche riportate in Tabella 1 (Fig. 3). Per quanto riguarda le strisce in FRP, le principali caratteristiche del materiale adottato sono un elevato modulo elastico e una resistenza a trazione di circa 3000 MPa (Tabella 1).

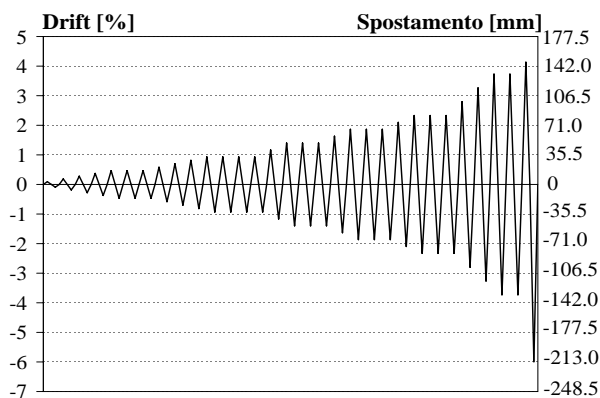
Figura 6 – Storia di carico

La storia di carico utilizzata nella prova è rappresentata in Figura 6; la prova è stata effettuata imponendo uno spostamento orizzontale in sommità al pilastro.

Sono stati eseguiti trentadue cicli di ampiezza crescente, fino a raggiungere uno spostamento massimo pari a 147 mm in una direzione e 212 mm nella direzione opposta. Per valori di drift pari allo 0.5%, 1%, 1.5%, 2% e 2.5%, sono stati effettuati tre cicli. Successivamente, sono stati applicati cicli con incremento di drift pari allo 0.5% fino a rottura.

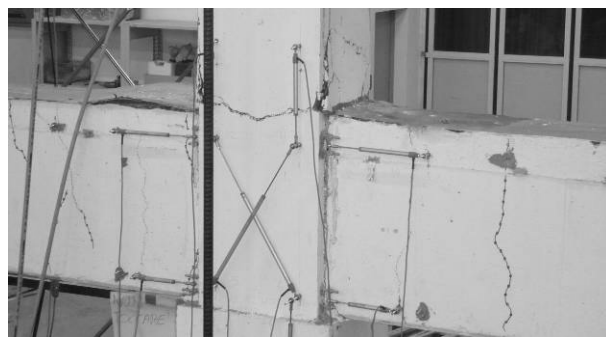
Figura 11 – (a) Delaminazione dell'FRP nelle travi; (b) Distacco della camicia in HPFRC

La rottura del campione è stata causata dalla delaminazione delle strisce in FRP, che ha portato al distacco della camicia in HPFRC e dalla conseguente rottura del calcestruzzo della camicia nella parte superiore del nodo (Figg. 11a,b). La prova è stata conclusa in corrispondenza di un drift del 6%.

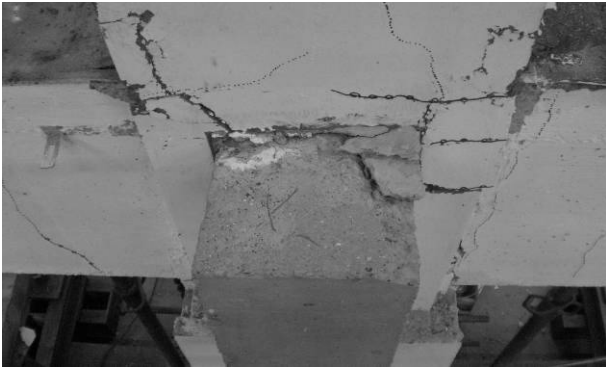
Figura 12 – Quadro fessurativo del nodo nella parte posteriore

Il quadro fessurativo al termine della prova non ha evidenziato un danneggiamento evidente sulla superficie del nodo, mentre qualche fessura si è sviluppata nella parte posteriore del nodo in corrispondenza dell'innesto con il moncone di calcestruzzo rappresentativo della trave trasversale (Fig. 12)

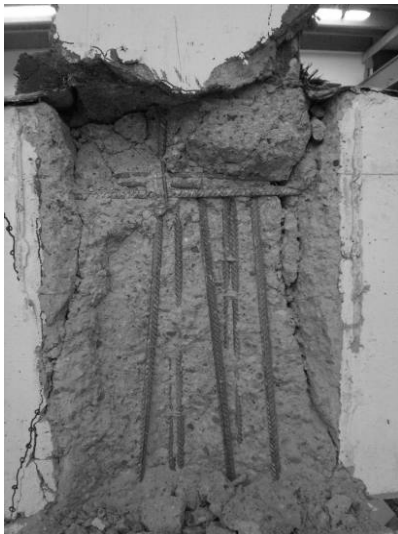
Fig.13 – Danneggiamento all'interno del nodo dopo la rimozione della camicia in HPFRC

A prova conclusa, la camicia in HPFRC nel nodo è stata rimossa per verificare le condizioni del calcestruzzo originario. Come mostrato in Figura 13, il nucleo interno di calcestruzzo è risultato seriamente danneggiato. E' possibile, inoltre, osservare che le armature longitudinali si sono spostate durante il getto del campione. Questa anomalia, che spesso si verifica anche nella realtà, giustifica qualche incongruenza e asimmetria nella risposta osservata durante la prova.

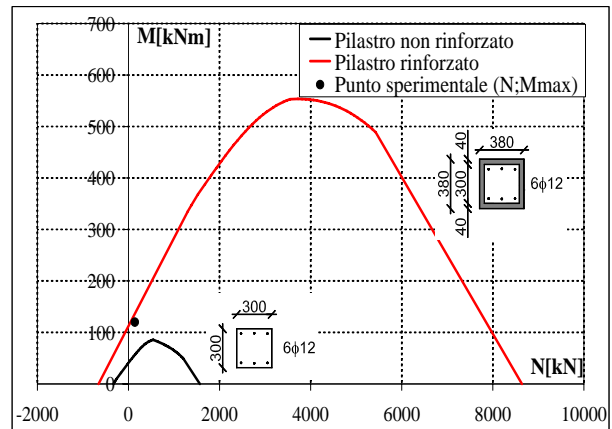
Figura 14 – Diagramma M-N per la sezione della parte superiore del pilastro

Per la sezione non rinforzata, il diagramma M-N è stato calcolato seguendo il classico approccio semplificato: ipotesi di Navier-Bernoulli; resistenza a trazione del calcestruzzo nulla; perfetta aderenza tra acciaio e calcestruzzo; compressione nel calcestruzzo modellata utilizzando uno stress-block rettangolare [13].

Per l'HPFRC sono state adottate le stesse ipotesi. Inoltre, poiché il materiale è caratterizzato da un comportamento incrudente a trazione, è stata presa in considerazione la resistenza a trazione del calcestruzzo fibrorinforzato, assumendo una distribuzione degli sforzi costante, una deformazione ultima a trazione pari all'1% e perfetta aderenza tra la camicia in HPFRC e il substrato [14]. Le curve sono state tracciate considerando per i materiali i valori medi delle resistenze, anziché i loro valori di progetto, come prescritto dalle norme.

In Figura 14 è rappresentato il diagramma M-N per la sezione rinforzata, confrontata con quella originaria per la parte superiore del pilastro, con l'indicazione del punto sperimentale corrispondente a un momento flettente massimo pari a 120 kN per un'azione assiale di circa 140 kN. È possibile osservare un notevole aumento della resistenza, grazie all'applicazione della camicia in HPFRC.
