RINFORZO DI NODI TRAVE-PILASTRO D'ANGOLO CON INCAMICIATURA IN CALCESTRUZZO FIBRO-RINFORZATO AD ELEVATE PRESTAZIONI

CONSUELO BESCHI, Università di Bergamo
ALBERTO MEDA, Università di Roma, Tor Vergata
PAOLO RIVA, Università di Bergamo

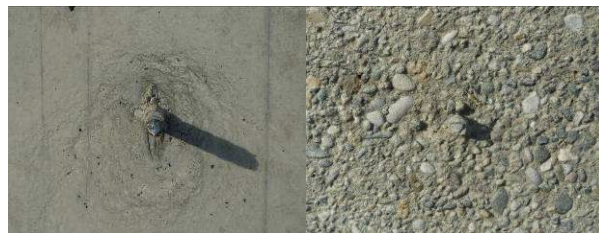
Dopo il getto e un periodo di maturazione di un mese, la superficie dei campioni è stata sottoposta a sabbiatura, al fine di ottenere una rugosità pari a 2÷3 mm, sufficiente per garantire l'aderenza tra il calcestruzzo di base e il calcestruzzo della camicia [04] (Fig.2).

Figura 2. Campione RCJ1 prima e dopo la sabbiatura

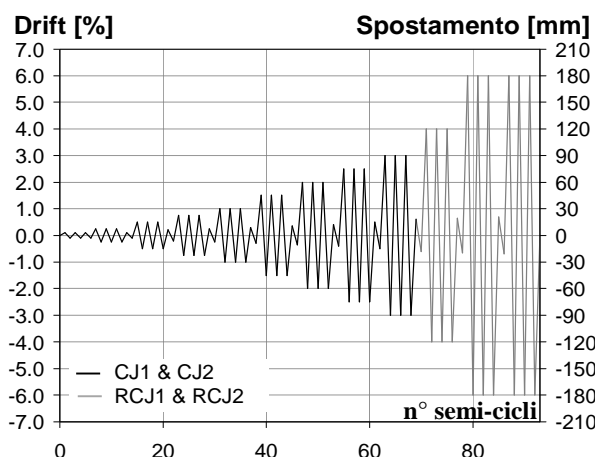
La storia di carico è caratterizzata da cicli di spostamento con incrementi successivi di drift: 0.25% fino a un drift dell'1%, 0.5% fino al 3% e 1% fino a collasso (Fig.4). Per ogni valore di drift sono stati effettuati tre cicli. Per i campioni non rinforzati le prove sono state interrotte in corrispondenza di un drift del 3%, pari a 90 mm di spostamento in sommità e per i campioni rinforzati in corrispondenza di un drift del 6%, pari a uno spostamento in sommità di 180 mm.

Figura 4. Storia di carico

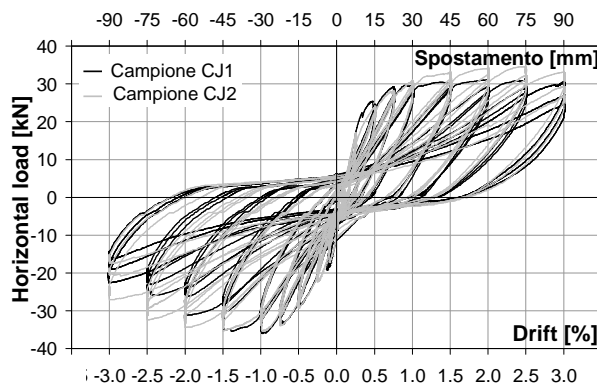
La Figura 5 riporta i risultati in termini di carico orizzontale – spostamento del punto di applicazione del carico per entrambi i campioni non rinforzati.

Per spostamenti positivi i campioni hanno raggiunto il carico di picco, pari a 31.3 kN per il campione CJ1 e 34.7 kN per il campione CJ2 in corrispondenza di un drift del 2% e del 2.5% rispettivamente. Nei cicli successivi, i campioni hanno mostrato un leggero degrado di resistenza con una capacità resistente residua approssimativamente pari al 98% del carico massimo per il campione CJ1 e al 96% del carico massimo per il campione CJ2 in corrispondenza di un drift del 3%.

Per spostamenti negativi i campioni hanno raggiunto un carico di picco pari a -35.98 kN e -35.41 kN per il campioni CJ1 e CJ2 rispettivamente, entrambi in corrispondenza di un drift dell'1%. Dopo il valore di picco, si è osservata una diminuzione di resistenza più significativa per il campione CJ1 rispetto al campione CJ2 (rispettivamente 63% e 76.5% del valore massimo per un drift del 3%).

Figura 5. Diagramma carico orizzontale-spostamento per i campioni CJ1 e CJ2

In aggiunta, il degrado di rigidità, sempre più marcato a ogni ciclo, accoppiato ad un evidente pinching dei cicli di isteresi, ha evidenziato il ruolo fondamentale giocato dai fenomeni di scorrimento delle barre d'armatura longitudinali.

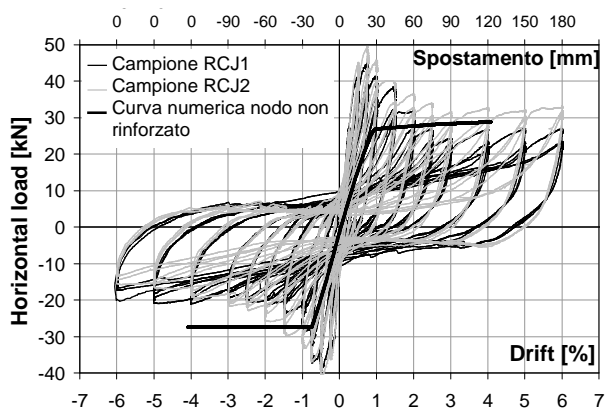
Figura 6. Diagramma carico orizzontale - spostamento per i campioni RCJ1 e RCJ2

In Figura 6 sono riportati i risultati in termini di carico orizzontale - spostamento per i campioni rinforzati.

E' possibile osservare come la forma delle curve involucro, confrontabile per entrambi i campioni, sia ben rappresentativa del comportamento di una sezione caratterizzata da un nucleo in c.a. con una camicia esterna in HPFRC. Il valore di picco corrisponde al raggiungimento della massima deformazione a trazione nella camicia in HPFRC per la fibra più lontana dall'asse neutro. Dai grafici si osserva come per spostamenti positivi, dopo aver raggiunto il carico massimo, la resistenza dei campioni degradi rapidamente fino al momento in cui si verifica lo snervamento delle barre d'armatura longitudinali, come risulta evidente dai plateau in corrispondenza di un drift del 2% e dell'1.5% per i campioni RCJ1 e RCJ2 rispettivamente. All'aumentare dell'entità degli spostamenti orizzontali, il contributo a trazione della camicia in HPFRC viene gradualmente meno e la resistenza della sezione tende a quella del solo nucleo in c.a.

In direzione positiva, il campione RCJ1 ha raggiunto il carico massimo, pari a 44.25 kN in corrispondenza di un drift dello 0.75%, mentre per

il campione RCJ2 il valore di picco è pari a 49.5 kN per un drift dello 0.5%.

In direzione negativa entrambi i campioni hanno raggiunto un carico di picco pari a circa 40 kN in corrispondenza di un drift dello 0.75%. Sulla curva sperimentale del campione RCJ1 in corrispondenza di un drift dell'1% è possibile individuare un piccolo plateau, che, a differenza di quanto avviene per spostamenti positivi, non è legato allo snervamento delle barre d'armatura longitudinali inferiori, ma al pull-out delle fibre all'interfaccia trave-nodo, una volta che viene meno il loro effetto di cucitura.

Dai diagrammi di Figura 6, in cui è riportato il confronto tra i risultati sperimentali dei campioni RCJ1 e RCJ2 e l'inviluppo della curva ottenuta dall'analisi numerica su un corrispondente campione non rinforzato, è possibile osservare come l'applicazione di una camicia in HPFRC consenta di aumentare la resistenza del nodo di circa il 40-45% per spostamenti positivi e di circa il 30% per spostamenti negativi.

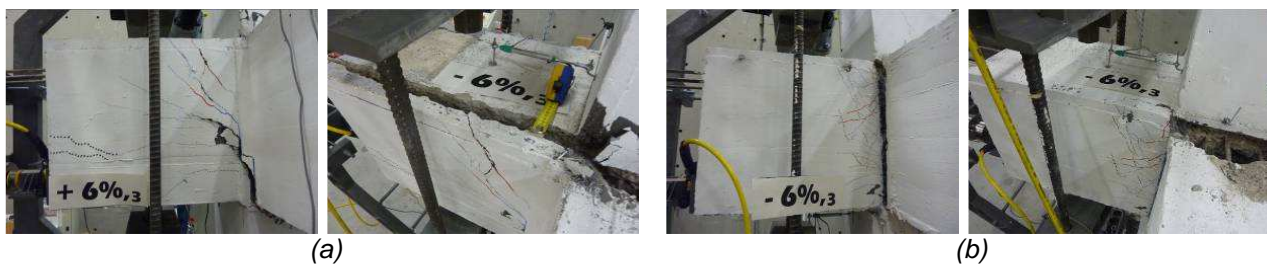
Figura 9. Danneggiamento della faccia interna dei nodi alla fine delle prove: (a) Campione RCJ1; (b) Campione RCJ2

E' importante sottolineare come non si sia osservato alcun danneggiamento sulla faccia esterna del nodo in corrispondenza dell'innesto con la trave secondaria, mentre la superficie interna risulta maggiormente danneggiata, come mostrato nelle Figure 9(a) e 9(b). Relativamente al campione RCJ1 è possibile osservare in Figura 9(a) il distacco della camicia in HPFRC dal calcestruzzo di base della trave secondaria, mentre per il campione RCJ2 il distacco tra i due materiali si è verificato nel pilastro all'interno del nodo mentre non è stato osservato alcun distacco in corrispondenza della trave secondaria, come mostrato in Figura 9(b).

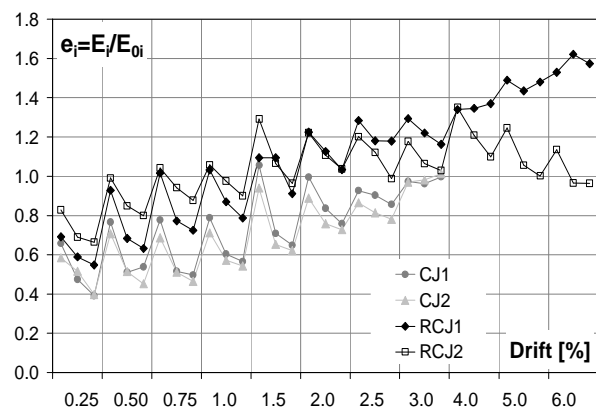
Un confronto tra i risultati sperimentali delle prove sui quattro campioni può essere invece effettuato in termini di energia dissipata adimensionalizzata all'energia elastica, come mostrato in Figura 10.

Dal grafico è possibile osservare come le energie dissipate dai campioni non rinforzati siano approssimativamente confrontabili, con il campione CJ1 che dissipa il 10% di energia in più. I campioni rinforzati dissipano in media il 25% di energia in più rispetto a quelli non rinforzati in corrispondenza di ogni drift. Tuttavia, a differenza dei campioni non rinforzati, per i quali l'energia dissipata decresce a partire da un drift pari al 2%, per il campione rinforzato RCJ1 la dissipazione di energia è sempre crescente.

Figura 10. Energia dissipata adimensionalizzata

Come mostrato in Figura 10, per il campione RCJ2 la quantità di energia dissipata decresce a partire da un drift del 4%. Anche se per elevati valori di drift la dissipazione di energia diminuisce, è importante sottolineare che il campione RCJ2 ha raggiunto comunque valori di drift più elevati rispetto ai campioni non rinforzati (6% contro 3%), esibendo quindi una duttilità doppia.
