# Valutazione speditiva della vulnerabilità sismica di murature in pietra: un caso di studio

**SOMMARIO:** Il presente lavoro riprende alcuni risultati ottenuti nel corso di una ricerca sviluppata per conto dell'ICR nell'ambito del programma ENEA – MIUR per la mitigazione del rischio da catastrofi naturali sul patrimonio culturale. Il programma ha consentito la messa a punto e la sperimentazione di procedure di analisi integrata di dati tecnici di pericolosità territoriale sismica e di vulnerabilità individuale, realizzata approfondendo i dati relativi ad un territorio campione della regione Umbria (comune di Nocera Umbra) e delle relative fabbriche già schedate. La ricerca ha consentito di individuare ed elaborare una serie di parametri semplici in grado di caratterizzare le murature in pietrame dal punto di vista del comportamento meccanico. A questi sono correlati i risultati di prove di caratterizzazione meccanica e chimico fisica sui materiali costituenti, eseguite in situ e in laboratorio, in modo da ottenere una procedura ripetibile per la determinazione di indici complessivi di vulnerabilità.

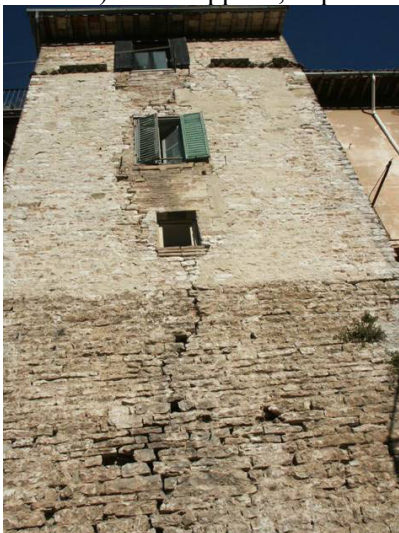
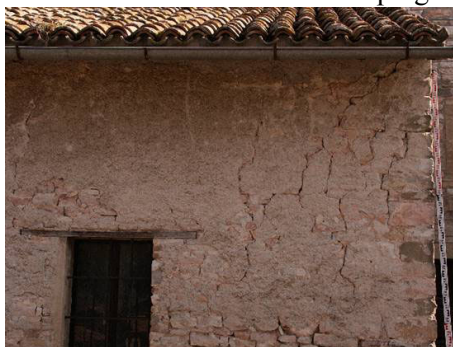
Livello 1 (sopra) Lesioni diffuse con enucleazione dei singoli elementi; assenza di comportamento a blocco rigido (sagrestia chiesa di Colle).

Livello 5 (a sinistra): Lesioni concentrate, non ramificate, dovute ad un comportamento marcatamente a blocco rigido (portici S. Filippo-mura urbane).

Figura 3. Esempio di valutazione dei parametri 1.4 (sopra) e 1.5 (sotto)

- 1.4. Osservazione dei modi di fessurazione, ove presente: classificazione da lesioni del tutto concentrate e a grande distanza una dall'altra (valore 5, indicatore di minima vulnerabilità) a lesioni molto ravvicinate e ramificate, fino ad enucleare i singoli conci (valore 1, indicatore di massima vulnerabilità).

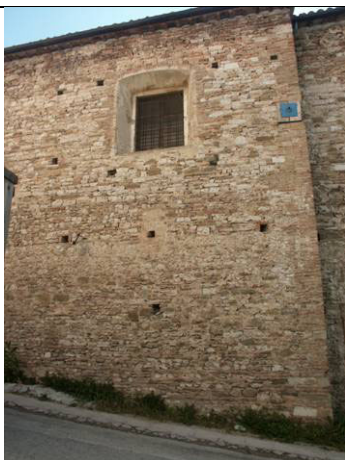
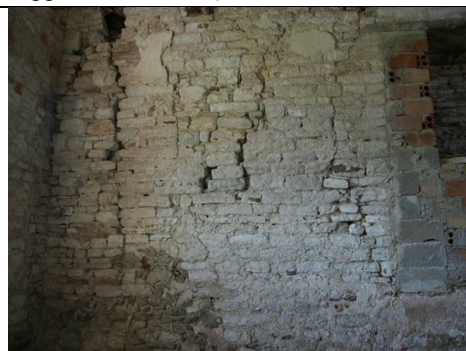
Livello 1: forte disomogeneità dovuta a trasformazioni della fabbrica, presenza di effetti di degrado e di dissesto pregresso

Livello 5: unica fase costruttiva prevalente, buono stato di conservazione, assenza di dissesti

- 1.5. Osservazione dei fattori che hanno ridotto l'efficienza rispetto alla condizione iniziale: si tratta di una valutazione composita costituita dalla combinazione di più elementi, quali la presenza-assenza di discontinuità ed eterogeneità dovute a fasi e riprese costruttive, la presenza-assenza di fenomeni di degrado delle malte di allettamento (es. perdita dei giunti) o dei supporti, la presenza di fenomeni fessurativi da dissesto pregresso (Fig. 3).

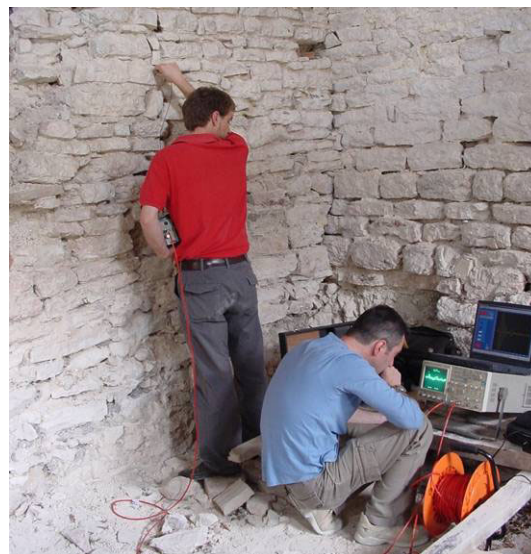
Figura 5. Mappatura delle velocità soniche rilevate su un pannello campione ed esecuzione delle prove con l'attrezzatura impiegata.

È stato possibile eseguire le prove su 7 pannelli dei 22 esaminati in totale; è stato utilizzato un reticolo di  $6 \times 6$  punti a passo 20 cm, in modo da coprire un'area di  $1 \times 1$  m<sup>2</sup>. Un oscilloscopio digitale consentiva di osservare e registrare direttamente i segnali emessi e ricevuti su un computer portatile; la necessità di disporre di alimentazione elettrica ha forzatamente limitato l'estensione del campionamento.

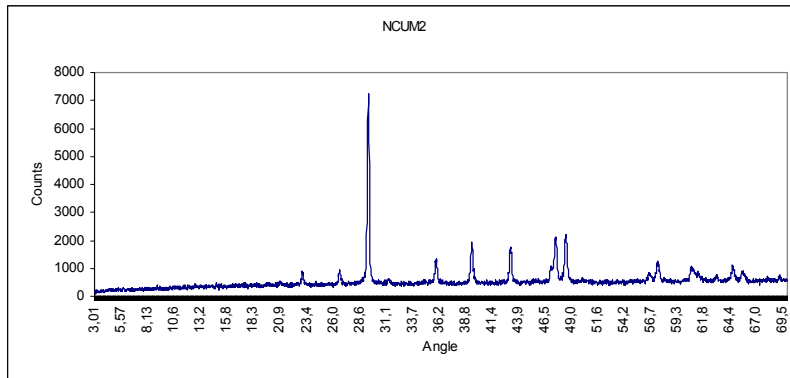
Figura 8. Analisi diffrattometrica del campione n. 2 (località Colle, sagrestia della chiesa di S. Gregorio): mostra i flessi caratteristici della calcite e un flessio del quarzo.

L'analisi diffrattometrica sulla polvere del campione privo dei clasti grossolani rivela una composizione calcitica e una presenza (rara) di quarzo (vedi Fig. 8). Con uno studio più accurato del campione in sezione sottile sarà possibile stabilire la struttura e la tessitura della calce e la percentuale di carbonatazione, mentre con l'analisi granulometrica sarà possibile stabilire il rapporto inerte legante e i percentili dell'inerte.
