Rinforzo di Nodi Trave-Pilastro d'Angolo di Strutture a Telaio in C.A. con Incamiciatura in HPFRC

Consuelo Beschi, Paolo Riva

Alberto Meda

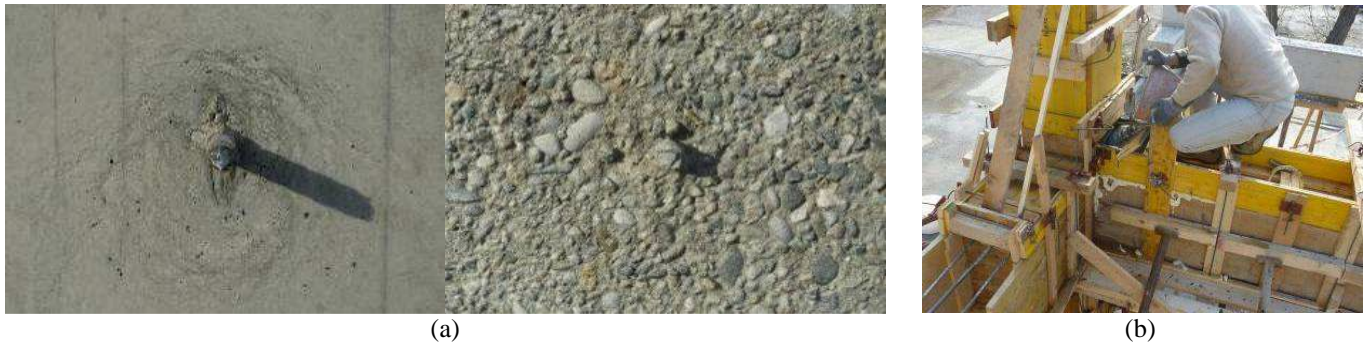
Figura 2. Campione RCJ1 prima e dopo la sabbiatura (a); Getto della camicia in HPFRC (b)

Dopo il getto e un periodo di maturazione di un mese, la superficie dei campioni è stata sabbiata, al fine di ottenere una rugosità pari a 2÷3 mm, sufficiente per garantire l'aderenza tra il

calcestruzzo di base e il calcestruzzo della camicia (Martinola et al. 2007) (Fig.2(a)). Al pilastro è stata quindi applicata una camicia in HPFRC di 40 mm di spessore, mentre per le travi è stata adottata un'incamiciatura a U di spessore pari a 30 mm (Fig.2(b)).

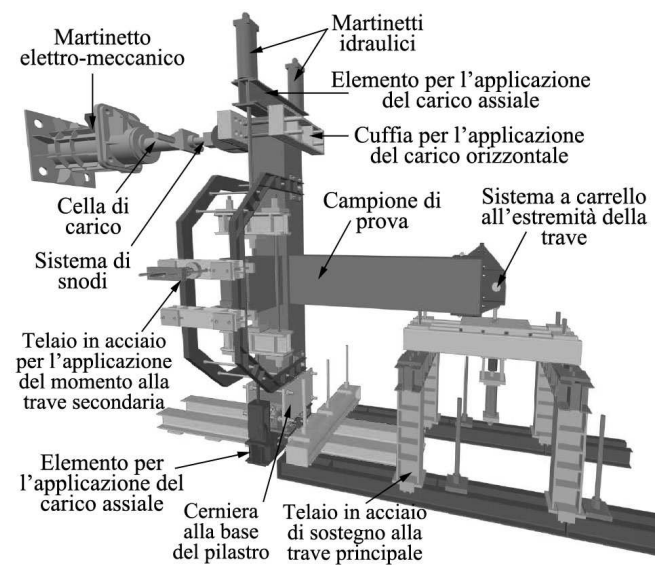
Figura 3. Banco di prova

Il set-up di prova intende riprodurre la configurazione di un nodo trave-pilastro d'angolo del primo livello di un telaio in c.a. soggetto a carichi orizzontali. A questo scopo, è stato progettato un banco di prova che consentisse lo sviluppo di vincoli a cerniera in testa e al piede del pilastro e a carrello all'estremità della trave principale, simulando i punti a momento nullo (supposti essere metà altezza per il pilastro e a metà campata per la trave) per una risposta elastica lineare a carichi laterali di una generica struttura a telaio (Fig.3).

In una prima fase, ai campioni è stato applicato, tramite due martinetti idraulici, un carico assiale, mantenuto costante per tutta la durata della prova, rappresentativo del carico di esercizio agente sul pilastro del primo livello dell'edificio di riferimento. Due martinetti idraulici sono stati utilizzati anche per l'applicazione di un carico verticale in testa alla trave principale e una coppia di forze all'estremità della trave secondaria, per simulare rispettivamente la combinazione di taglio e momento e il momento di esercizio nel nodo.

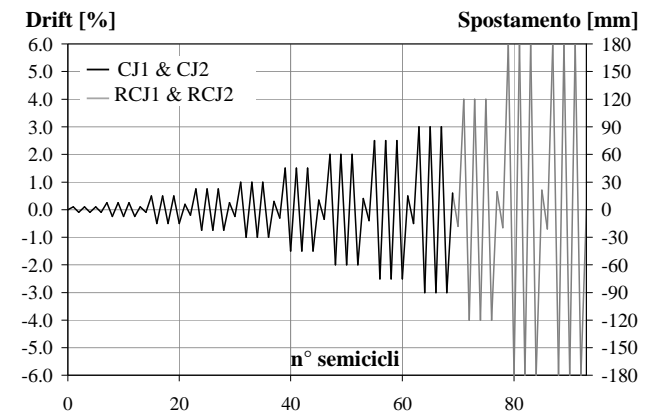
Figura 4. Storia di spostamento

Per quanto riguarda la storia di carico, i campioni sono stati sottoposti a cicli di spostamento con incrementi successivi di drift: 0.25% fino a un drift dell'1%, 0.5% fino al 3% e 1% fino a collasso. Per ogni valore di drift sono stati effettuati tre cicli. Tra i tre cicli ad un drift e i tre cicli al drift successivo è stato effettuato un ciclo in campo elastico per permettere al campione il recupero dell'effettiva rigidità (Fig.4).

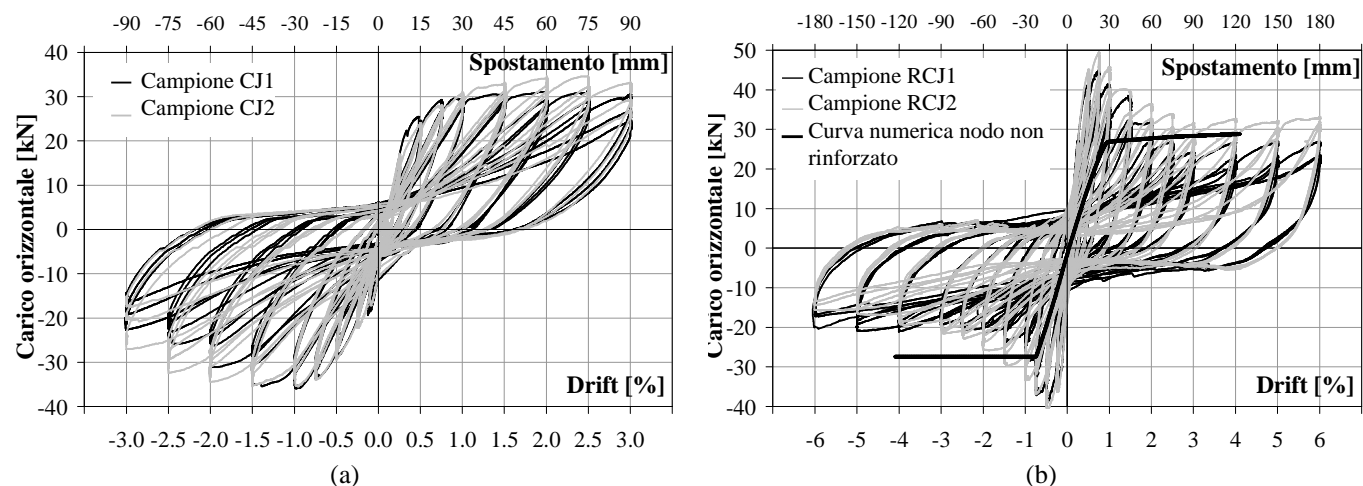
Figura 5. Diagramma carico orizzontale-spostamento per i campioni: (a) CJ1 e CJ2; (b) RCJ1 e RCJ2

La Figura 5(a) mostra i risultati sperimentali in termini di carico orizzontale – spostamento del punto di applicazione del carico per i campioni non rinforzati.

Per spostamenti positivi i campioni hanno raggiunto il carico di picco, pari a 31.3 kN per il campione CJ1 e 34.7 kN per il campione CJ2 in corrispondenza di un drift del 2% e del 2.5% rispettivamente. Nei cicli successivi, i campioni hanno mostrato un leggero degrado di resistenza con una capacità resistente residua intorno al 97% del carico massimo in corrispondenza di un drift del 3%.

Per spostamenti negativi i campioni hanno raggiunto il carico di picco entrambi in corrispondenza di un drift dell'1%, con valori pari a -36.0 kN e 35.4 kN per il campione CJ1 e CJ2 rispettivamente. Dopo il valore di picco, si è osservata una diminuzione di resistenza più significativa per il campione CJ1 rispetto al campione CJ2 (rispettivamente 63% e 76.5% del valore massimo per un drift del 3%).

In Figura 5(b) sono riportati i risultati sperimentali in termini di carico orizzontale – spostamento per i campioni rinforzati.

E' possibile osservare come la forma delle curve inviluppo sia ben rappresentativa del comportamento di una sezione caratterizzata da un nucleo in c.a. con una camicia esterna in HPFRC, dove il valore di picco corrisponde al raggiungimento della massima deformazione a trazione nella camicia in HPFRC per la fibra più lontana dall'asse neutro. All'aumentare degli spostamenti orizzontali, il contributo a trazione della camicia viene meno e la resistenza della sezione tende a quella del solo nucleo in c.a.

In direzione positiva, il campione RCJ1 ha raggiunto il carico massimo, pari a 44.2 kN in corrispondenza di un drift dello 0.75%, mentre per il campione RCJ2 il valore di picco è pari a 49.5 kN per un drift dello 0.5%.

Dai grafici si osserva come per spostamenti positivi, dopo aver raggiunto il carico massimo, la resistenza dei campioni degradi rapidamente fino al momento in cui si verifica lo snervamento

delle barre d'armatura longitudinali, come risulta evidente dai plateau in corrispondenza di un drift del 2% e dell'1.5% per i campioni RCJ1 e RCJ2 rispettivamente.

Dai diagrammi di Figura 5(b), in cui è riportato il confronto tra i risultati sperimentali dei campioni RCJ1 e RCJ2 e l'involuppo della curva ottenuta dall'analisi numerica su un corrispondente campione non rinforzato, è possibile osservare come l'applicazione di una camicia in HPFRC consenta di aumentare la resistenza del nodo di circa il 40-45% per spostamenti positivi e di circa il 30% per spostamenti negativi.

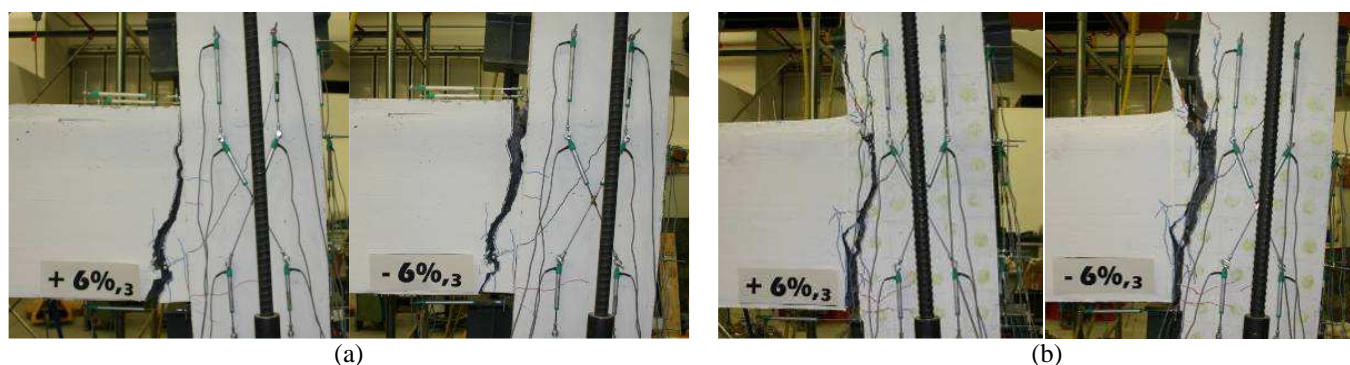
Figura 7. Campioni rinforzati al termine delle prove in corrispondenza di un drift del 6%: (a) RCJ1; (b) RCJ2

Come mostrato nelle Figure 7(a) e 7(b), la posizione della fessura verticale è differente per i due campioni: per il campione RCJ1 essa è localizzata all'interfaccia tra la trave e il nodo, mentre nel campione RCJ2 si sviluppa all'interno del nodo. Per questo motivo nel campione RCJ2 il braccio della coppia interna risulta maggiore per spostamenti positivi, dal momento che, essendo la fessura verticale posizionata nel nodo, anche una zona di calcestruzzo compresso nel pilastro collabora alla resistenza flessionale. A

Il danneggiamento del campione RCJ1, localizzato fin dall'inizio della prova nella fessura verticale all'interfaccia tra trave e nodo, è caratterizzato da un'apertura progressivamente crescente della fessura stessa con valori che raggiungono anche i 45 mm al termine della prova (Fig.7(a)). Per il campione RCJ2, il danneggiamento si localizza all'interfaccia trave-nodo fin dai primi cicli per spostamenti positivi, mentre per spostamenti negativi, la fessura rimane spostata di qualche centimetro all'interno del nodo con la formazione di un cuneo di HPFRC nel pilastro al di sopra del nodo. A partire da un drift del 4% la fessura si sviluppa verso l'esterno raggiungendo l'interfaccia trave-pilastro, come mostrato in Figura 7(b).

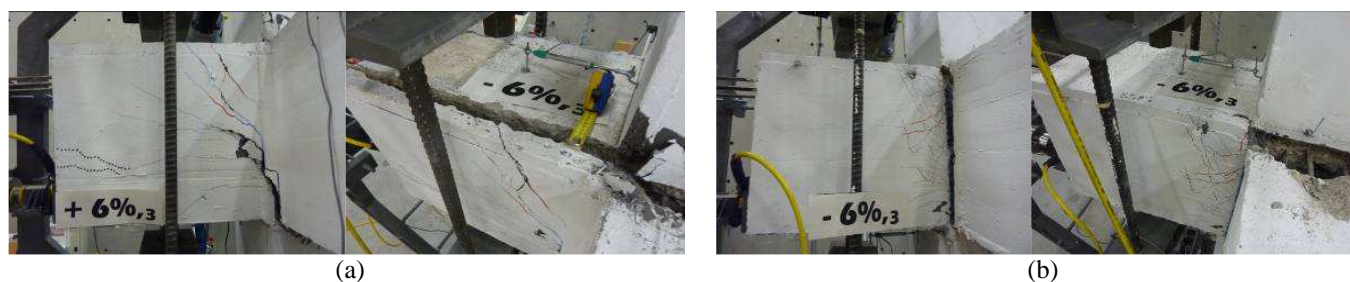
Figura 8. Danneggiamento della faccia interna dei nodi alla fine delle prove: (a) Campione RCJ1; (b) Campione RCJ2

A differenza della faccia esterna del nodo, per cui non si è osservato alcun danneggiamento in corrispondenza dell'innesto con la trave secondaria, la superficie interna risulta maggiormente danneggiata, come mostrato nelle Figure 8(a) e 8(b). Per il campione RCJ1 è possibile osservare in Figura 8(a) il distacco della camicia in HPFRC dal calcestruzzo di base della trave secondaria, mentre per il campione RCJ2 il distacco tra i due materiali si è verificato nel pilastro all'interno del nodo mentre non è stato osservato alcun distacco in corrispondenza della trave secondaria, come mostrato in Figura 8(b).
