Conoscenza dell'edificio:  
metodo e contenuti

## ***Diagnosi dei dissesti e conoscenza costruttiva dell'edificio: una dialettica produttiva***

### ***La Torre del Candeliere a Massa Marittima.***

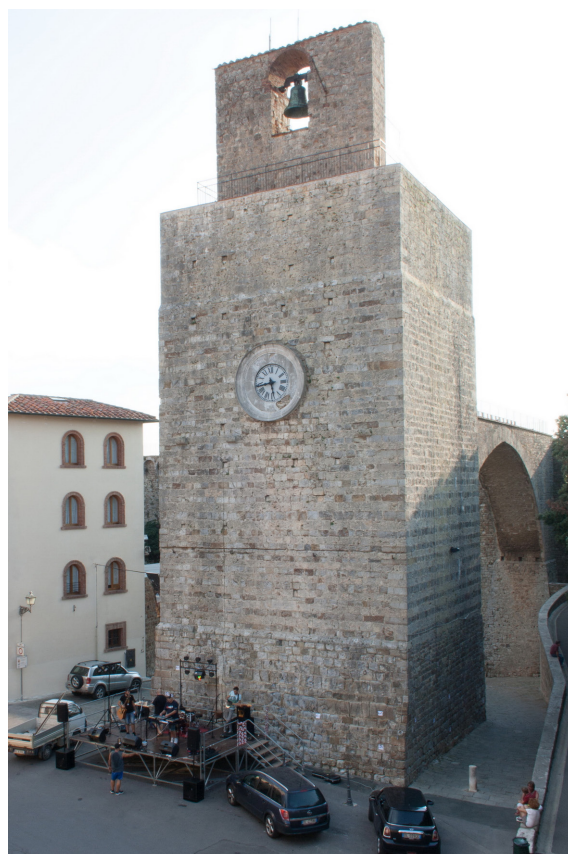
Fig. 1. Massa Marittima, Torre del Candeliere. Fronte nord-orientale con l’orologio (foto di A. Ghezzi).

La Torre del Candeliere (o Torre dell’orologio, l’antica *Turris Campanae Communis*, Fig. 1) si trova in una posizione anomala, prospiciente alla piazza di Cittanuova (ora piazza Matteotti), collegata con una soluzione poco comune da un grandissimo ponte ad arco in muratura (Fig. 2) alla fortezza (il cosiddetto ‘Cassero Senese’) che divide Città Vecchia da Città Nuova, come vengono tuttora indicate le due distinte parti della città facendo riferimento all’edificazione del nuovo borgo per l’espansione comunale nella prima metà del XIII secolo. Il ‘Cassero’ venne costruito subito dopo la sottomissione a Siena (1335), per mantenere il controllo sulla città, separando fisicamente le due parti della città, fortemente rivali, l’una filopisana e ghibellina e l’altra filosenese e guelfa, intervenendo pesantemente sulle antiche fortificazioni

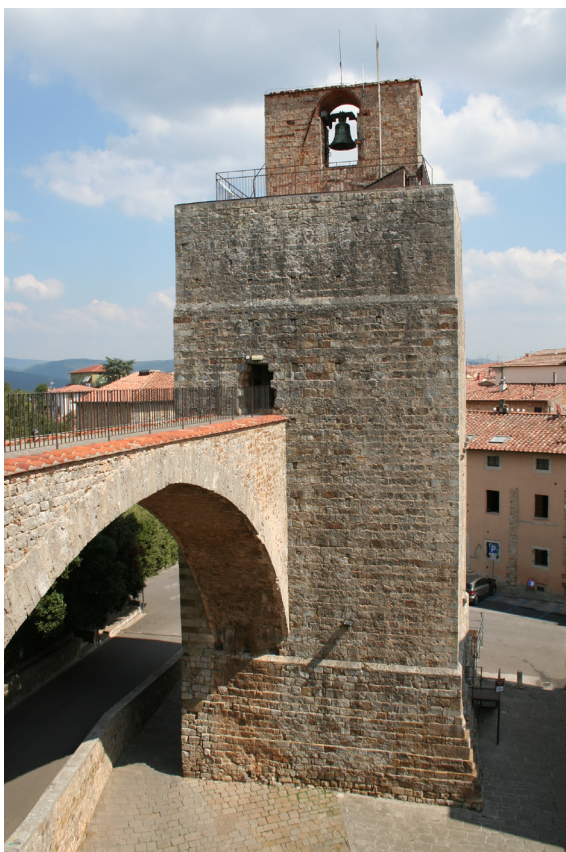
Fig. 2. Massa Marittima, Torre del Candeliere. Fronte occidentale con l'arco di collegamento e l'apertura in rottura di muro.

livello superiore. Un'osservazione più attenta mostra immediatamente che la attuale porta di accesso è stata ricavata in rottura attraverso lo spessore del muro, come si vede all'interno, sistemando il paramento all'esterno con la ghiera di un arco e i relativi piedritti; la lesione prima osservata prosegue oltre l'apertura superiore, interessando anche l'architrave in pietra; mentre verso il basso è presente anche al di sotto della soglia di ingresso e attraversa i giunti verticali del paramento. Nel complesso si vede che un evento riconducibile a un utilizzo della torre con finalità non più militari ma civiche (da cui la volontà di conferire un certo decoro al nuovo ingresso: volontà del tutto assente invece, come già ricordato, nell'esecuzione dell'apertura di accesso alla torre dall'arco senese visibile in Fig. 2) lascia dei segni duraturi di alterazione dell'equilibrio statico ancora chiaramente leggibili.

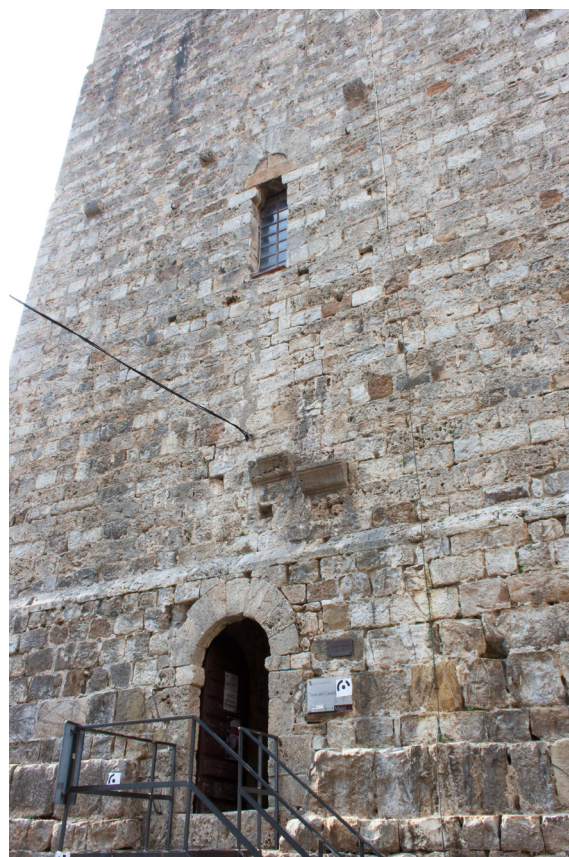
Fig. 4. La fronte meridionale della torre e la porta con la ghiera che risarcisce la rottura nel paramento

Altre modifiche di minore entità hanno coinvolto in seguito la struttura della torre: tra le più rilevanti possiamo indicare l'apertura di una porta che consente l'accesso al livello più basso, eseguita in rottura attraverso lo spessore e rifinita all'esterno con una ghiera di arco e i relativi piedritti; la realizzazione dell'orologio sul fronte nord-orientale, con conseguente ripresa del paramento murario danneggiato dalla breccia. Un possibile rifacimento di tutto il paramento del fronte settentrionale è stato ipotizzato, ma non trova al momento conferma nei dati documentali (dovrebbe trattarsi di un intervento novecentesco).

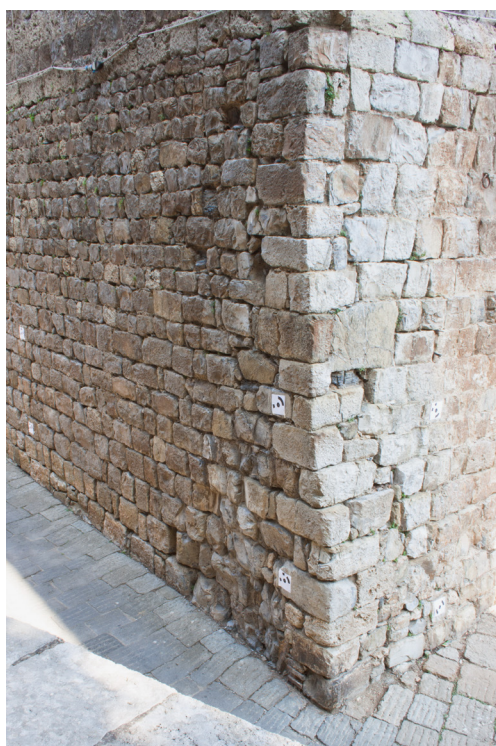
Fig. 7. Lo spigolo nord-occidentale, con le lesioni che ne denotano lo schiacciamento (foto di A. Ghezzi).

Un fenomeno piuttosto vistoso, correlato sicuramente alla costruzione del grande arco, è lo schiacciamento dello spigolo nord-occidentale, quasi in corrispondenza dell'imposta dell'arco (Fig. 7). I segni del dissesto e delle riparazioni che si sono succeduti mostrano che il problema si deve essere manifestato presto, con segni ancora visibili nella sostituzione di alcuni conci d'angolo e nella fratturazione di alcuni di essi, così come negli inserimenti di tasselli di pietra a chiudere le lesioni più ampie. Dalla osservazione di alcune rotture relativamente recenti, si può giungere alla conclusione che il fenomeno potrebbe essere ancora in atto. Un altro aspetto meno appariscente è leggibile in una lesione ad andamento pressoché verticale sopra la attuale porta di accesso alla torre, riparata con malte piuttosto recenti, che congiunge la porta con quella originaria posta al

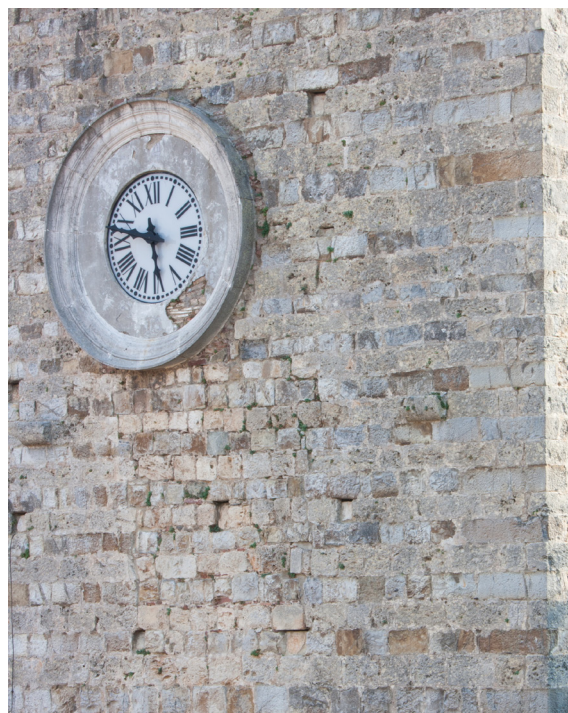
Fig. 8. La fronte nord orientale e il paramento nella porzione circostante l'orologio (foto di A. Ghezzi).

L'ultimo segno di dissesto pregresso che si vuole indicare qui è quello corrispondente al paramento al di sotto del quadrante dell'orologio prospiciente alla piazza (Fig. 8).

La discontinuità del paramento è evidente nel mancato rispetto dell'alternanza cromatica tra i filari di pietra, caratteristica del tratto intermedio della costruzione, e nella mancanza della quarta mensola sporgente, corrispondente a una fila presente anche sul fronte meridionale. Probabilmente la realizzazione di un quadrante di dimensioni eccessive, o l'esecuzione di una foratura procedendo dall'interno, causò un crollo del paramento di facciata su una porzione ben superiore a quella interessata dall'orologio, situazione cui si rimediò con un rappezzo di buona fattura ma non perfettamente dissimulato.
