Evaluation of the impact and fire damage of a highway bridge

Valutazione del danno da impatto e da incendio su un sovrappasso autostradale

A. Belleri¹, N. Bettini², R. Felicetti³

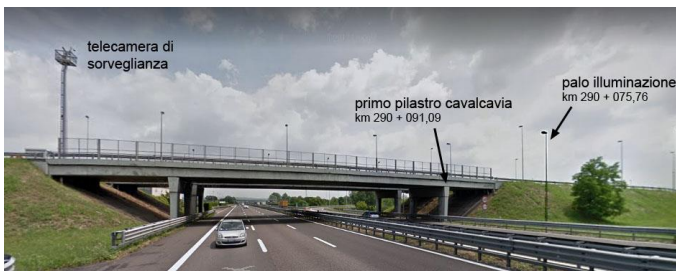
L'incidente ha coinvolto un autobus Setra S317 il quale, dopo un primo impatto con il guard-rail a bordo carreggiata, ha abbattuto un palo di illuminazione e successivamente ha impattato contro il primo pilone del cavalcavia (Fig. 2 e 3). Nell'impatto con il pilastro di sostegno del sovrappasso l'intera fiancata destra e i sedili sono stati rimossi per una lunghezza di circa 8m.

Figure 2. Lateral view of the bridge / Vista laterale del cavalcavia.

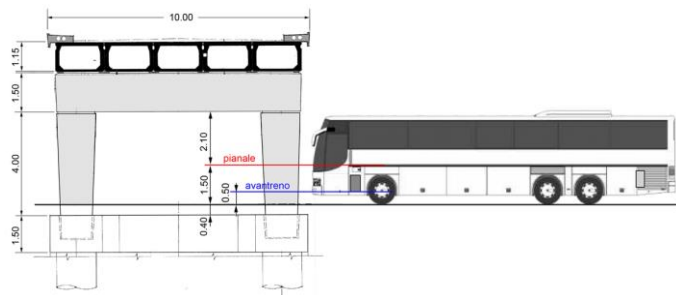
Figure 3. Scheme of the impact / Schema dell'impatto.

Per determinare la curva forza-tempo si è fatto riferimento a risultati di letteratura (Dias de Meira et al. 2016). Nel caso in esame si può ritenere che l'azione di impatto sia composta da due contributi principali (Fig. 3):

- a) l'effetto dell'avantreno, di maggiore intensità e ad una quota più bassa (0.5m), per avanzamenti dell'automezzo fino a 3m;
- b) l'effetto del pianale della cabina, di intensità inferiore e posto ad una quota più elevata (1.5m), per avanzamenti tra 1.2 e 7.9m.

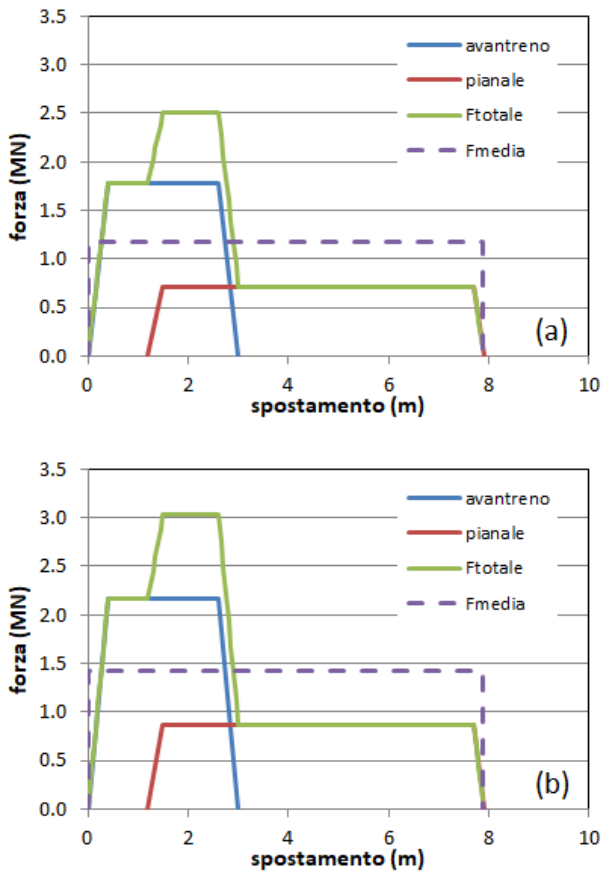
Le due componenti sono state tarate in funzione della velocità di impatto ipotizzata, in modo da rispettare l'equivalenza tra energia cinetica iniziale e lavoro di deformazione complessivo. L'intensità massima del contributo b) è stata posta pari al 40% del contributo a) in accordo con Dias de Meira et al. 2016). A partire dall'andamento della forza in funzione dell'avanzamento dell'automezzo è stato valutato l'andamento della velocità e quindi il tempo trascorso, in modo da ricavare il diagramma forza-tempo necessario come dato di input per le analisi numeriche. Per una massa di 24t e velocità di riferimento di 100km/h o 110km/h si riporta in Figura 8 la distribuzione spaziale della forza di impatto in relazione allo spostamento relativo autobus-pila.

Figure 8. Load transmitted at the impact zones: a) 100 km/h; b) 110 km/h / Carico trasmesso nella zona di impatto: a) 100 km/h; b) 110 km/h.

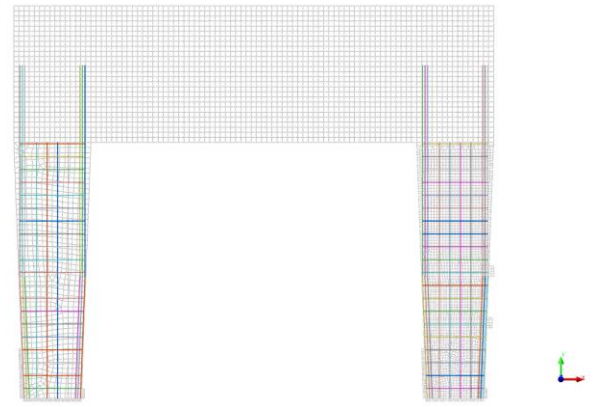
Figure 10. Finite element model of the portal / Modello a elementi finiti del portale.

Per quanto riguarda la sollecitazione a taglio (2.36MN e 2.86MN per velocità di 100 e 110km/h rispettivamente), si osserva che la verifica non è soddisfatta secondo normativa vigente (rapporto domanda/capacità pari a 150%) per una carenza di resistenza lato staffe. Trattandosi di problema diffusivo locale è stato quindi definito un modello a elementi finiti bidimensionale (Figura 10, Diana 9.6) su cui è stata eseguita un'analisi statica non-lineare incrementale considerando uno stato di sforzo piano. La mesh è costituita da elementi plane stress a 8 nodi del secondo ordine (CQ16M) con spessore degli elementi coerente con gli elaborati progettuali. Le armature sono elementi embedded. Il calcestruzzo è stato modellato adottando una formulazione total strain rotating crack con comportamento elasto-fragile a trazione e comportamento quasi-fragile a compressione con curva tipo Thorenfeld. Le barre di armatura sono elementi monodimensionali con comportamento elasto-plastico alla von Mises. Il carico da impatto è modellato come spostamento impresso (per cogliere il ramo degradante della risposta) agente alla quota dell'avantreno, pari a 0.5m dal piano campagna. L'analisi condotta, di tipo pushover, ha permesso di valutare la capacità della pila analizzata, in particolare la resistenza a taglio.

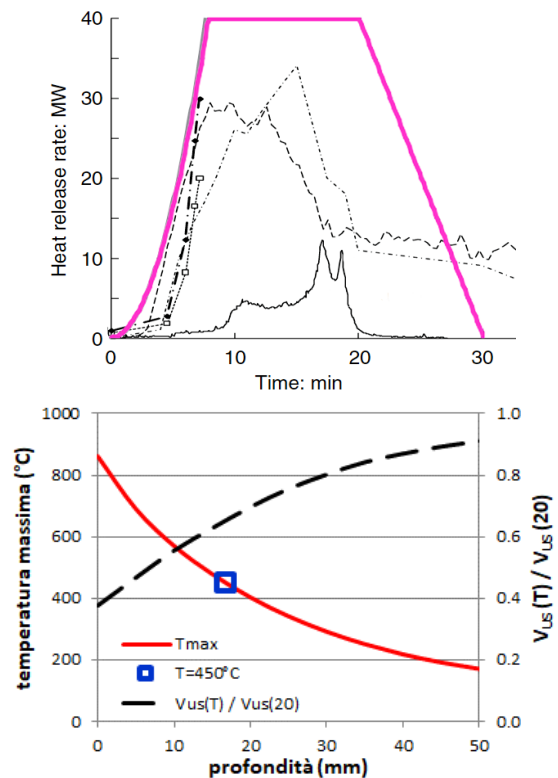
Figure 14. Assumed HRR curve and resulting concrete temperature profile / Curva di rilascio termico ipotizzata e conseguente profilo termico nel copriferro.

A partire dallo scenario di incendio così delineato, è stato determinato il profilo delle temperature massime subite dall'intradosso delle travi a cassone (spessore 0.10m) e il corrispondente profilo atteso di decadimento della velocità degli impulsi ultrasonici (Figura 14b). Di particolare interesse è la profondità dell'isoterma 450°C, che corrisponde all'inizio della decomposizione della Portlandite, la cui presenza può essere verificata mediante un semplice kit per il prelievo e l'analisi dell'alcalinità della polvere di perforazione prodotta da un comune trapano (Felicetti 2013). In sintesi, le indagini diagnostiche effettuate sono articolate come segue:

Un'analisi di maggior dettaglio della profondità del danneggiamento è stata resa possibile dalle prove di rifrazione degli impulsi ultrasonici, dal momento che al crescere della distanza tra le sonde vengono indagati strati sempre più profondi del materiale. Al fine di interpretare i risultati sperimentali, dal profilo delle velocità indicato in Figura 14b sono state calcolate numericamente le traiettorie e i tempi di propagazione degli impulsi (Figura 16). La curva distanza-tempo (X-T) così ottenuta è in ottimo accordo con le misure sperimentali ottenute nelle travi più danneggiate (T1, T2 e T3), il che permette di validare lo scenario di incendio ipotizzato. Anche le misure di profondità di dissociazione della Portlandite (15mm massimo) appaiono coerenti con il profilo termico ipotizzato (punto a 450°C in Figura 14b).
