RINFORZO A TAGLIO DI TRAVI IN C.A. MEDIANTE INCAMICIATURE IN CALCESTRUZZO AD ELEVATE PRESTAZIONI

Stefano Maringoni¹, Serena Mostosi², Alberto Meda³, Paolo Riva²

SOMMARIO

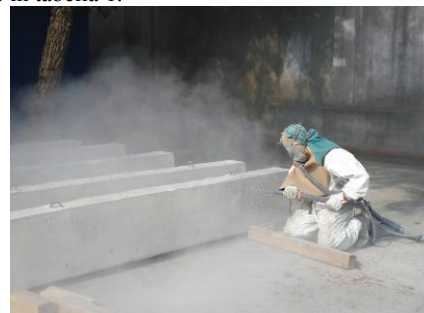
Figura 2 – Sabbatura delle travi

La camicia in HPFRC è stata applicata alle travi dopo aver sabbato la loro superficie in modo da realizzare una rugosità nell'ordine di 1 mm, che permetta di assicurare una perfetta aderenza tra il calcestruzzo esistente e l'HPFRC. L'efficacia di questa tecnica è stata ampiamente dimostrata in precedenti ricerche (Martinola et al. 2010). In figura 2 è mostrata l'operazione di sabbatura delle travi, mentre nella figura 3 è possibile osservare la differenza della superficie prima e dopo il trattamento.

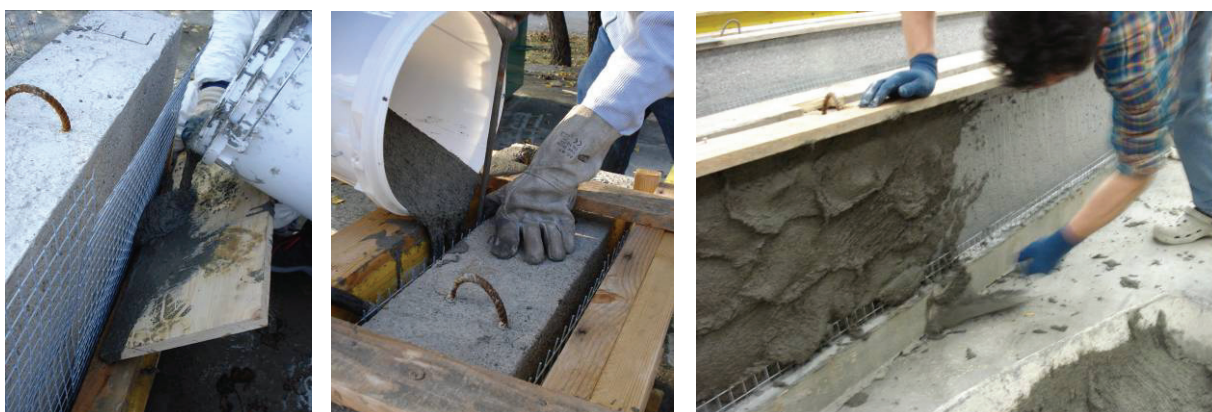
Figura 4 – Particolari relativi al getto del rinforzo

Successivamente è stato eseguito il getto del rinforzo, come è possibile vedere in figura 4. Una delle travi (trave B) è stata rinforzata mediante una camicia di spessore 50 mm di

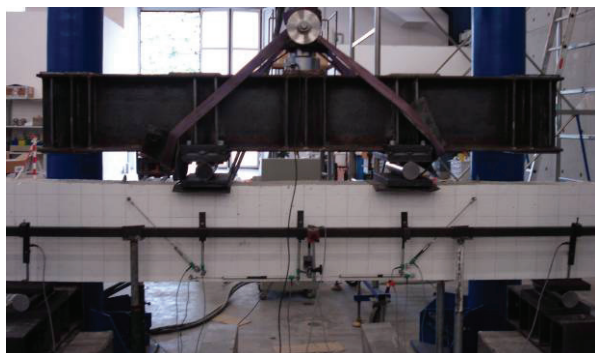
Figura 8 – Strumentazione faccia anteriore della trave

La strumentazione utilizzata è costituita da una serie di strumenti potenziometri lineari e LVDT, che ha permesso di misurare spostamenti e aperture di fessure della trave nei punti più significativi. Sono stati monitorati gli spostamenti della trave in mezzaria e sotto i punti di carico e i cedimenti degli appoggi, utilizzati per depurare i dati. Contemporaneamente vengono acquisite le informazioni relative alle aperture di

fessura: le aperture di fessure a taglio mediante potenziometri collocati nelle zone comprese tra i punti di carico e i rispettivi supporti e con un'inclinazione di circa 45°, mentre le fessure verticali mediante potenziometri collocati orizzontalmente ad una distanza di circa 5 m dall'estradosso della trave. Prima di posizionare la strumentazione, le travi sono state dipinte di bianco per poter visualizzare meglio le fessure presenti,

soprattutto nella fase iniziale. Inoltre nella zona centrale è stata disegnata una griglia con maglie 10x10 cm, in modo da facilitare l'inquadratura delle fessure sulla superficie dell'elemento e quindi la comprensione del quadro fessurativo. Nelle figure 8 e 9 viene mostrata la strumentazione utilizzata per la faccia anteriore e per quella posteriore della trave.

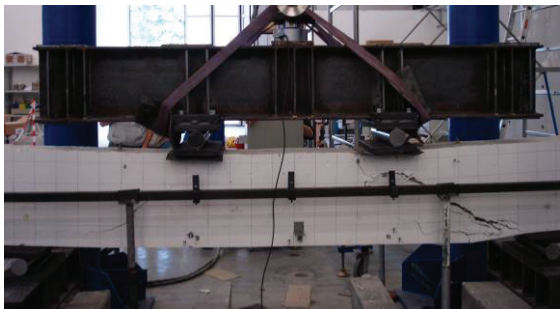
Figura 11 – Fessure al collasso per la trave non rinforzata

Ad un carico di circa 200 kN è avvenuta la formazione delle prime fessure a taglio collocate nelle zone esterne della trave tra i punti di carico e i rispettivi appoggi. Si nota che in corrispondenza della formazione delle fessure a taglio si ha un ulteriore cambiamento di pendenza del diagramma carico - freccia che poi rimane costante fino al collasso. Queste fessure presentano un'inclinazione rispetto all'orizzontale di circa 30°. In corrispondenza del carico massimo, equivalente a circa 450 kN, si è verificata l'apertura improvvisa della fessura a taglio collocata sul lato destro della trave e un conseguente crollo repentino del carico sulla struttura. L'apertura di questa fessura, che ha causato il collasso della trave, ha portato alla chiusura delle altre fessure, sia quelle a taglio sul lato sinistro della trave sia le fessure verticali. La disposizione delle fessure a questi tre livelli di carico è riportata in figura 12. La prova è stata quindi interrotta ad un carico di 225 kN, corrispondente ad un abbassamento in mezzaria di circa 20mm, in modo da evitare il crollo improvviso della struttura.

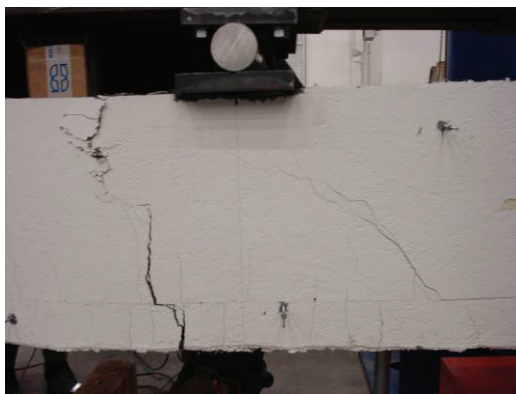
Figura 15 – Distribuzione delle fessure al collasso per la trave E

In corrispondenza del carico massimo, pari a circa 670 kN, si è verificata l'apertura di una macro-fessura verticale, collocata nella zona compresa tra i due punti di carico, che ha causato il collasso della trave. Dopo il collasso è avvenuta una graduale discesa del carico, che si è stabilizzato ad un livello pari a circa l'80% del carico massimo. Dopo un significativo abbassamento in mezzaria della trave, si è verificato il cedimento per compressione del calcestruzzo nella zona superiore della trave. A causa di questo fenomeno la prova è stata interrotta.

In figura 14 sono mostrati i quadri fessurativi corrispondenti ai tre livelli di carico menzionati e in figura 15 la distribuzione delle fessure al collasso.

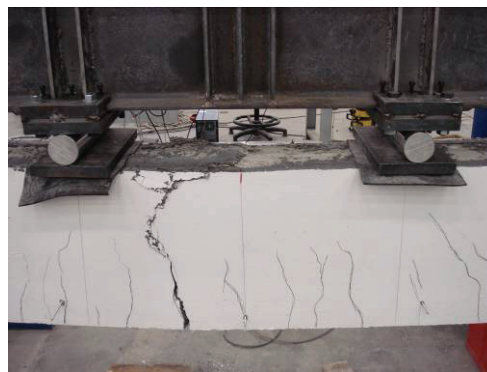
Figura 19 – Distribuzione delle fessure al collasso per la trave B

Come è possibile osservare dal grafico mostrato in figura 13 la curva carico-spostamento relativa alla trave B è pressoché identica a quella della trave D fino ad un livello di carico pari a circa 500 kN. Anche il comportamento è molto simile: ad un carico di circa 210 kN è avvenuta la prima fessurazione, mentre a circa 380 kN si sono formate fessure a taglio nelle zone della trave esterne ai punti di carico. In questo caso, non essendo presente una ripresa di getto, le fessure hanno mantenuto una pendenza costante di circa 45° anche nella zona vicina all'estradosso della trave. Il carico massimo corrisponde a 773 kN, dopo di che è avvenuta l'apertura improvvisa di una fessura verticale che ha causato una graduale perdita di carico. La prova è stata fermata per uno spostamento in mezzaria di circa 34 mm a causa di rottura per compressione del calcestruzzo al lembo superiore della trave. Nella figura 18 è mostrata l'evoluzione del quadro fessurativo per la trave B e in figura 19 la sua fessurazione al momento del collasso.
